Wachau im Großformat

Zur Restaurierung eines Gemäldes
von Anton Hlavacek

Von Theresa Feilacher

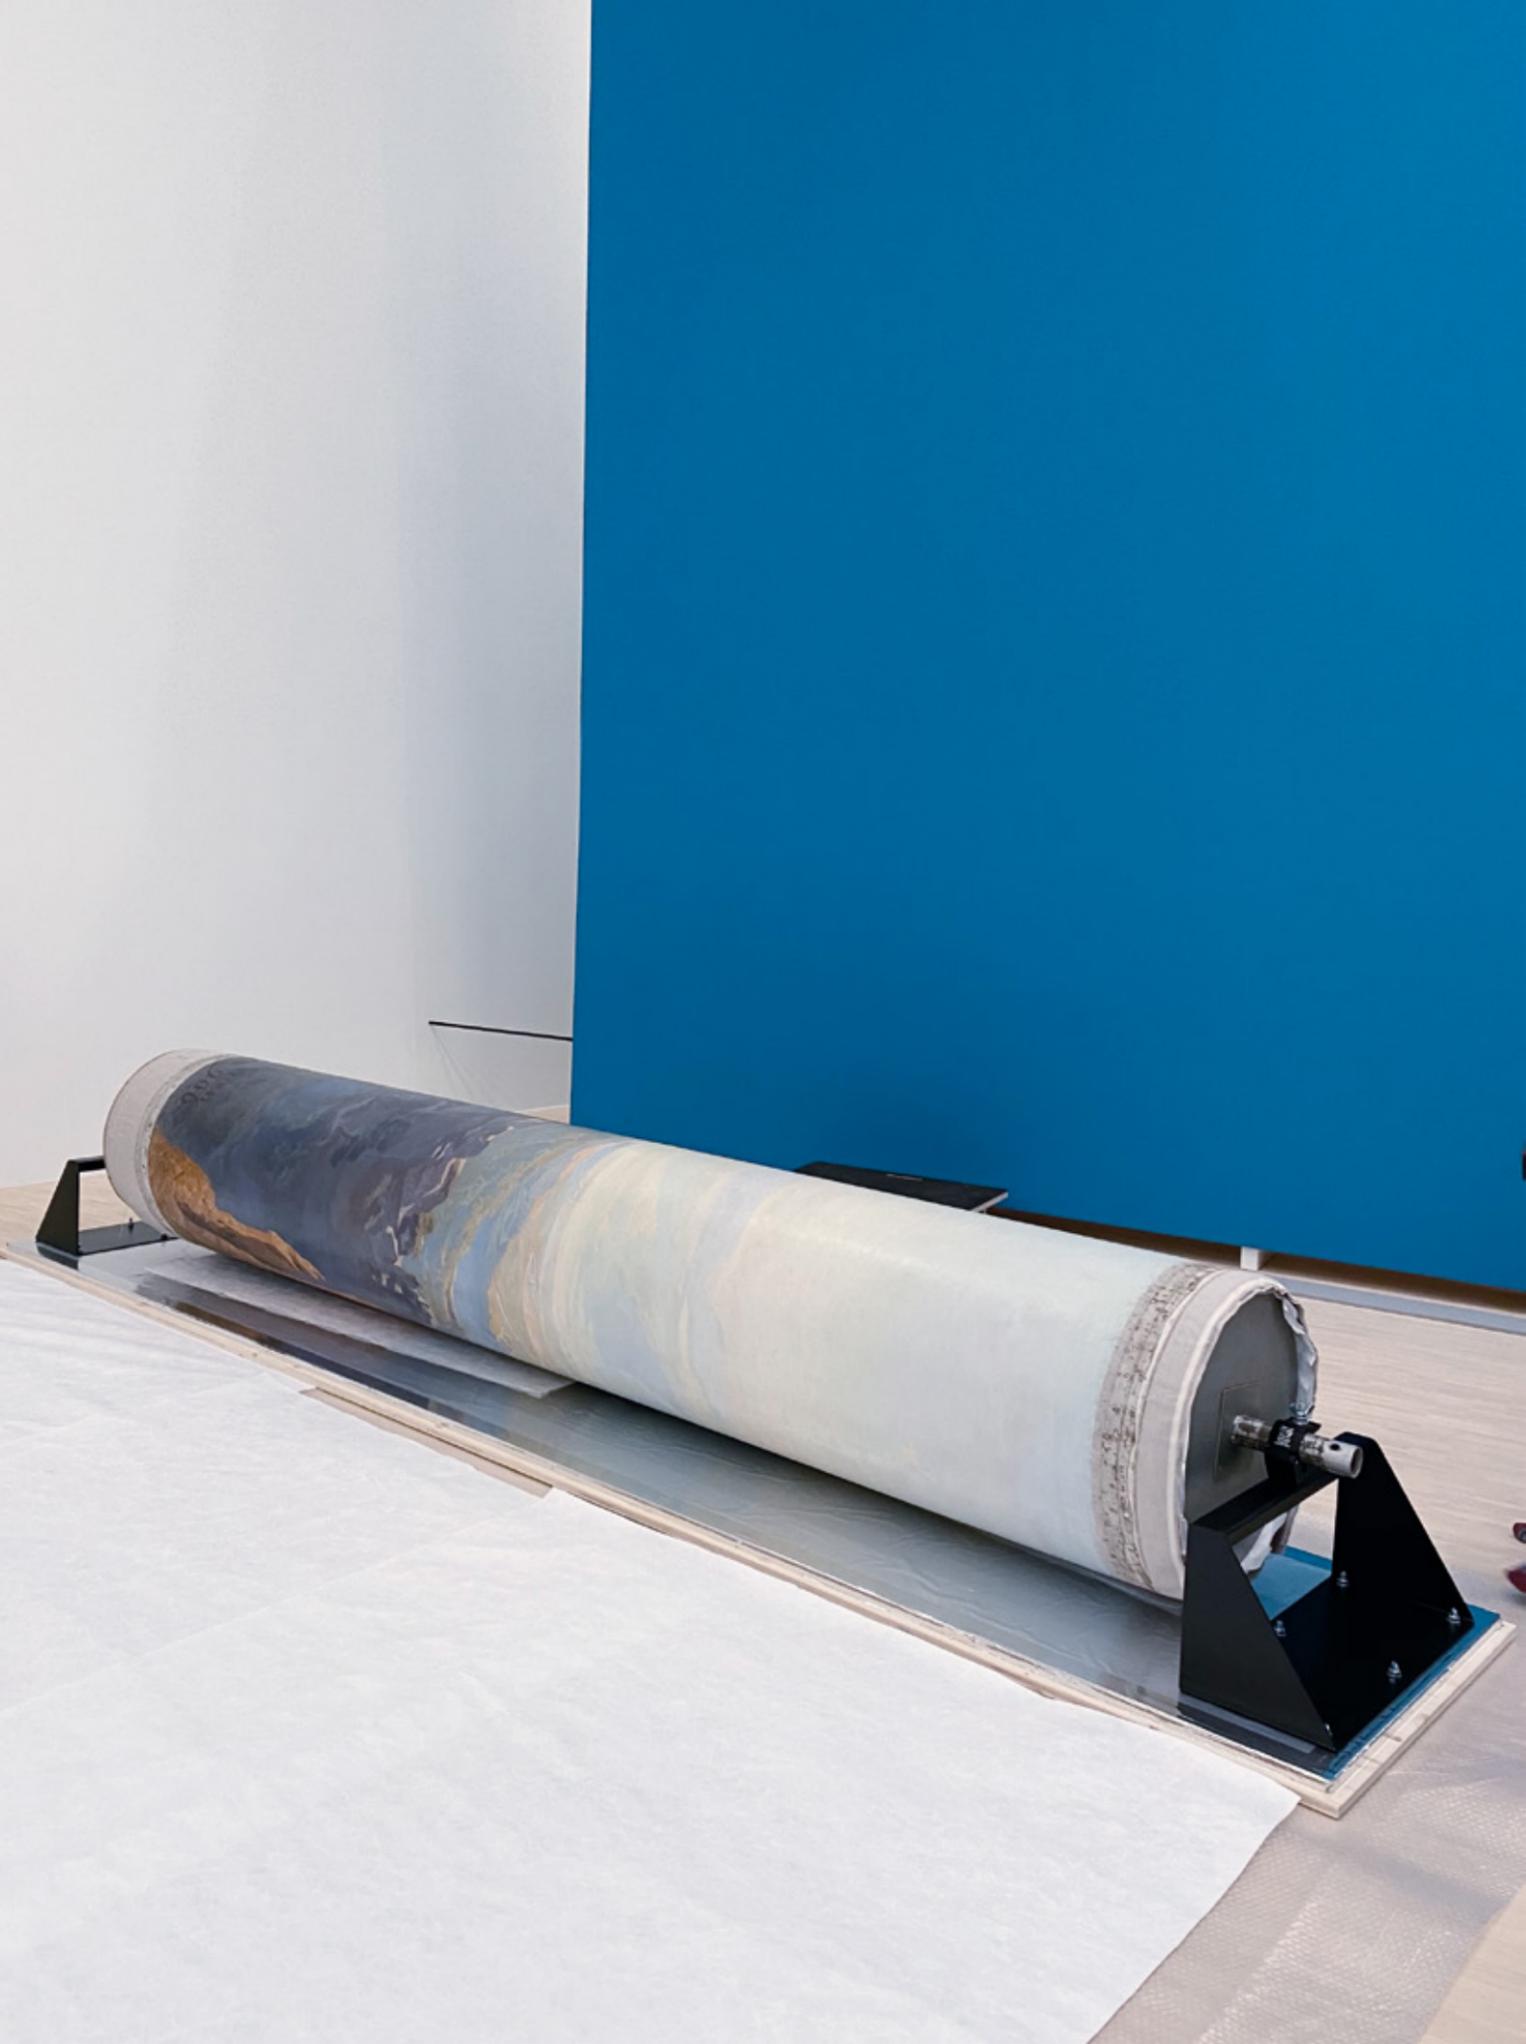
Das Gemälde kurz vor dem Abrollen in der Landesgalerie Niederösterreich
Foto: Landessammlungen NÖ

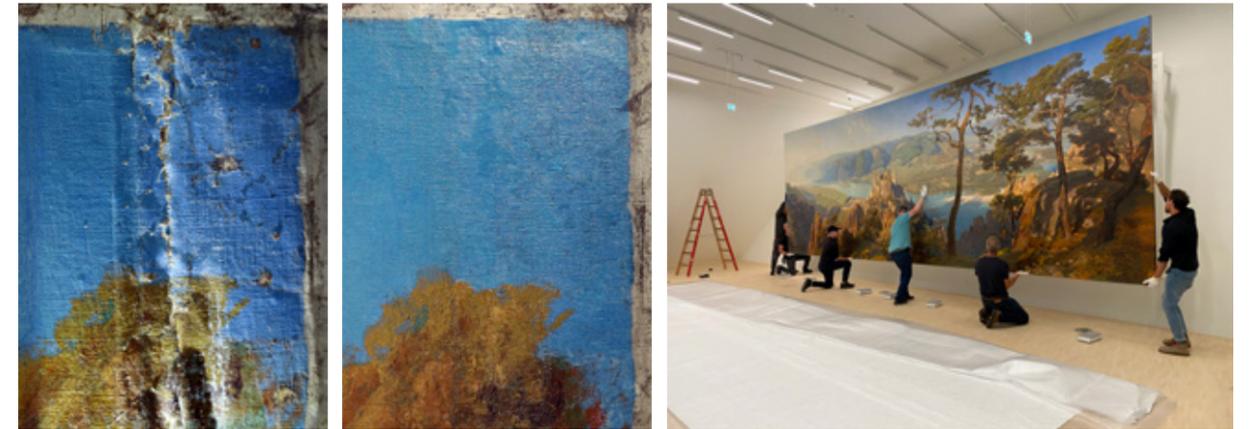
Infolge mehrerer früherer Aufspannungen des Gemäldes auf den zu kleinen Spannrahmen sind die Malerei und der Bildträger an den Unter- und Oberkanten sowie an den Seiten durch Umknicken, Nagelung und Auftackern stark beschädigt worden. In der originalen Leinwand entstanden unzählige Risse und Fehlstellen, die Malschicht ist im Bereich dieser Schäden stark gelockert und auch ausgebrochen.

Anton Hlavacek, Panorama des Donautals mit der Ruine Dürnstein (Inv.Nr. KS-11728). Li.: Schäden im rechten oberen Eckbereich vor der Restaurierung im Streiflicht. Re.: Rechter oberer Eckbereich nach der Retusche im Auflicht.
Fotos: Valerie Thausing

- Festigung: „Um weitere Substanzverluste zu vermeiden, wurden sämtliche fragile Malschichtbereiche, wo sich Abhebungen und Ausbrüche zeigten“², mit 5%-igem Störleim gefestigt.

- Reinigung: Der oberflächliche Schmutz ließ sich mit nebelfeuchten Blitz-Fix-Schwämmchen abnehmen.
- Schließen der Löcher und Risse: Nach der Planierung der Deformierungen in den Randbereichen des Bildträgers konnten Risse und Löcher mit einem Holytex-Polyestervlies geschlossen werden, wobei das Vlies mittels einer Bevafole auf die beschädigten Bereiche geklebt wurde.

- Kittung der Fehlstellen: „Die Fehlstellen wurden mit einem hellen Acrylkreidekitt geschlossen. [...] Der große Vorteil dieser Kittmasse besteht darin, dass sich der Kitt sehr geschmeidig verarbeiten lässt und auch in getrocknetem Zustand flexibel bleibt. Dies war von Relevanz, da das Gemälde für einen Ortswechsel (aufgrund seiner gewaltigen Größe) auch in Zukunft wiederholt

■ Retusche: „Anschließend wurden die Fehlstellen mit Aquarellfarben farblich in ihre Umgebung integriert. Die Retusche erfolgte bei größeren Fehlstellen in feinen Strichen, kleinere Ausbrüche wurden flächig farblich angepasst.“⁴
