KONSERVIERUNG UND RESTAURIERUNG

Reich an Kupfer

Druckplatten von
Herwig Zens

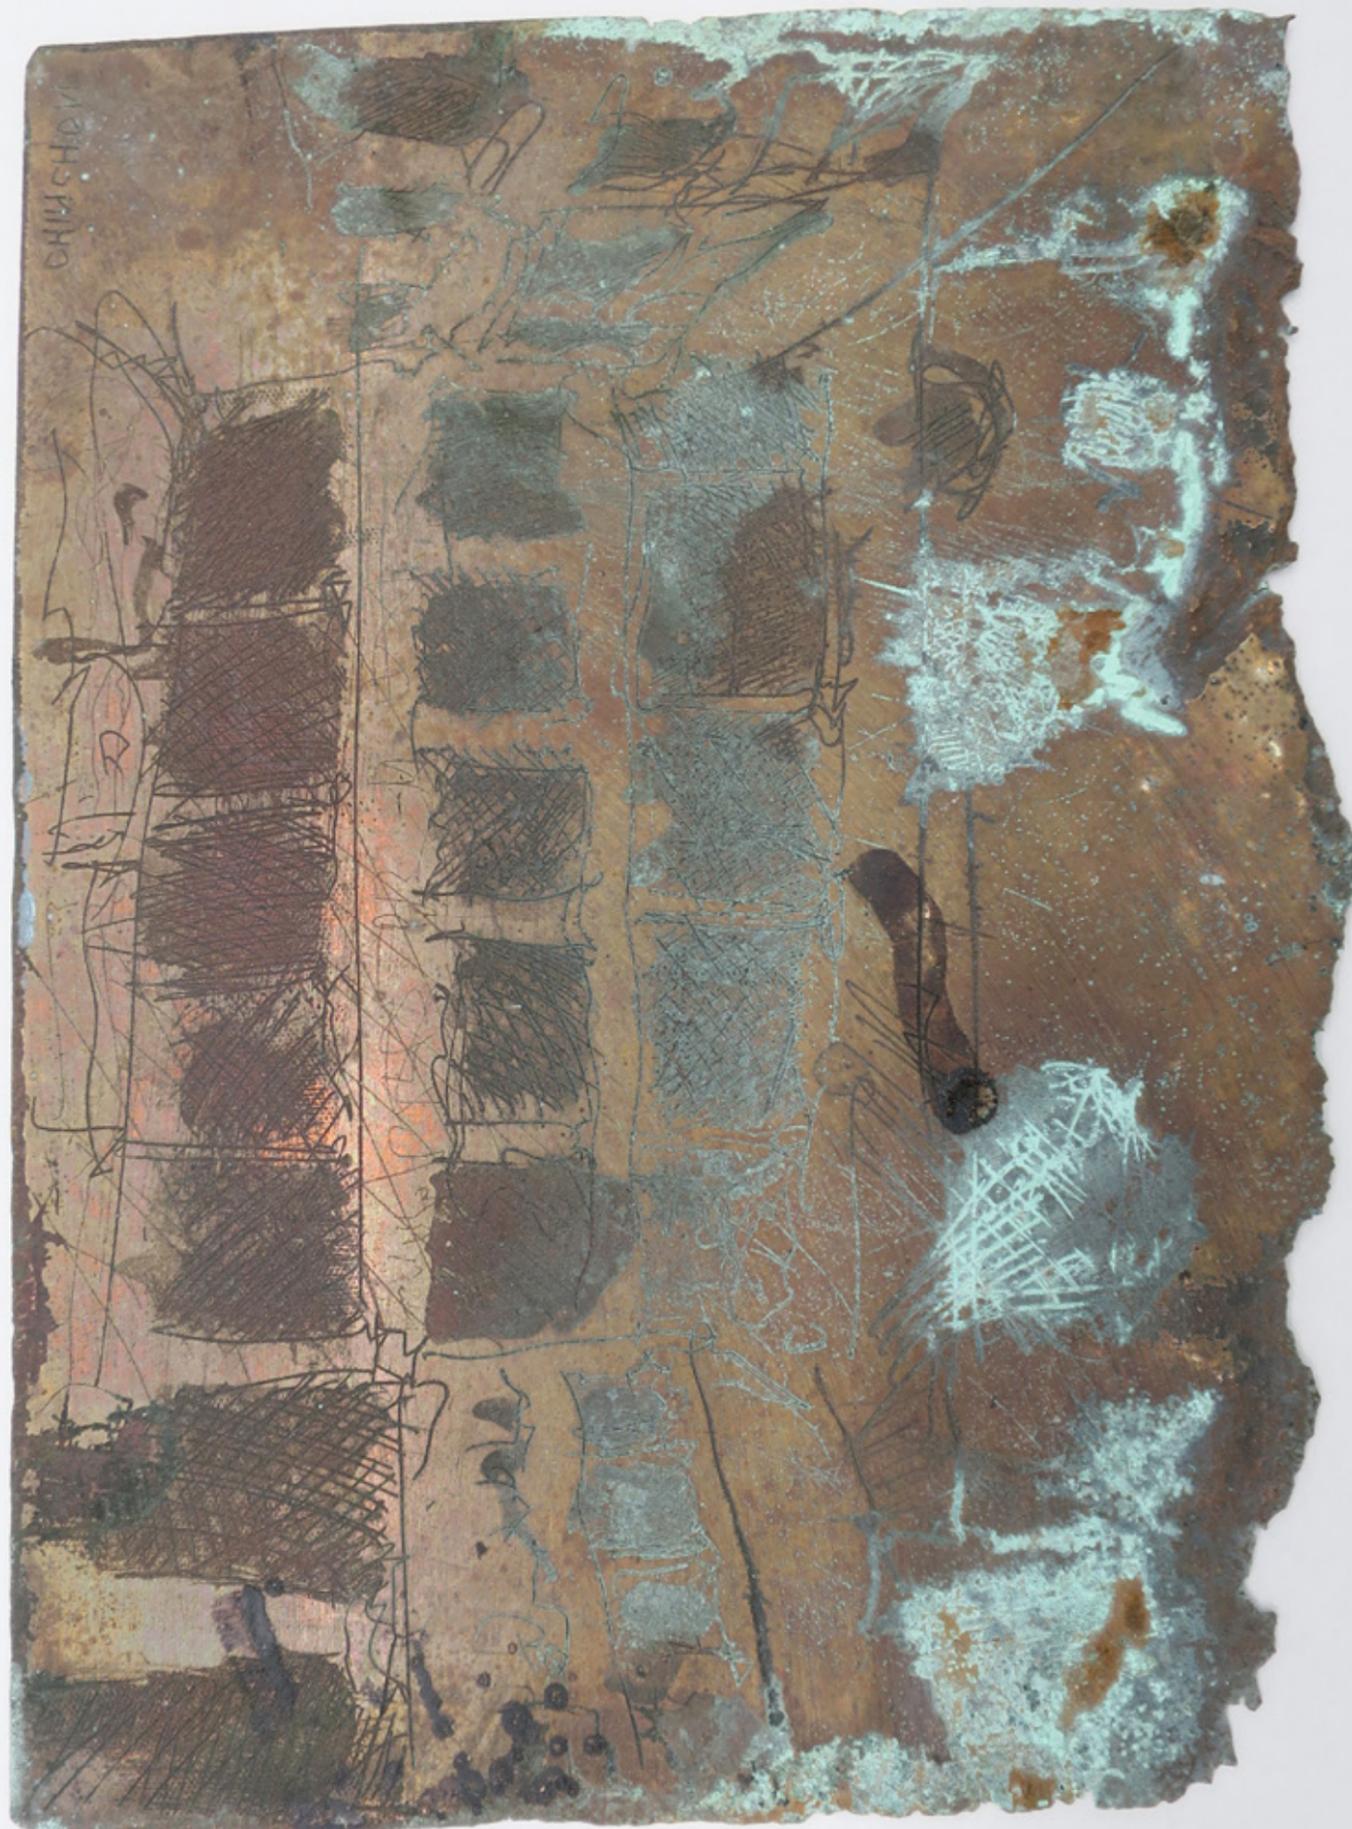
Stark korrodierte Druckplatte mit Substanzverlust
Foto: Landessammlungen NÖ

Das vornehmliche Schadensphänomen bei den Platten ergeben jedoch Kupferoxidation und Korrosion in verschiedenen Stadien, hervorgerufen zum einen durch nicht ausreichend entfernte Ätzlösung, zum anderen durch die historischen Verpackungen in säurehaltigem Papier. Bei einigen Originalen ist die Korrosion bereits so weit fortgeschritten, dass die Darstellungen dauerhaft beschädigt sind.

Zur Bearbeitung wurden die Kupferplatten zunächst nach Größe sortiert zwischengelagert. Das Konzept der Einlagerung sieht vor, die historische Verpackung zu entfernen, die Platten einzeln mit Aceton zu entfetten und Korrosionsprodukte zu reduzieren. Um Korrosionsprozesse zukünftig bestmöglich zu verlangsamen, wird ein dünner Schutzüberzug aus mikrokristallinem Wachs aufgebracht. Jedes Werk erhält eine maßgefertigte Vierflügelmappe aus ungepuffertem, säurefreiem Fotoarchivpapier; auf diese werden alle Informationen übertragen, die sich auf den historischen Verpackungen finden lassen (Titel, Jahr). Zusätzlich kann darauf zukünftig ein Barcode angebracht werden, welcher der Verstandortung dient. Nach erfolgter Inventarisierung durch eine externe Mitarbeiterin werden die Druckplatten auf einem Schwerlastregal endgültig gelagert.

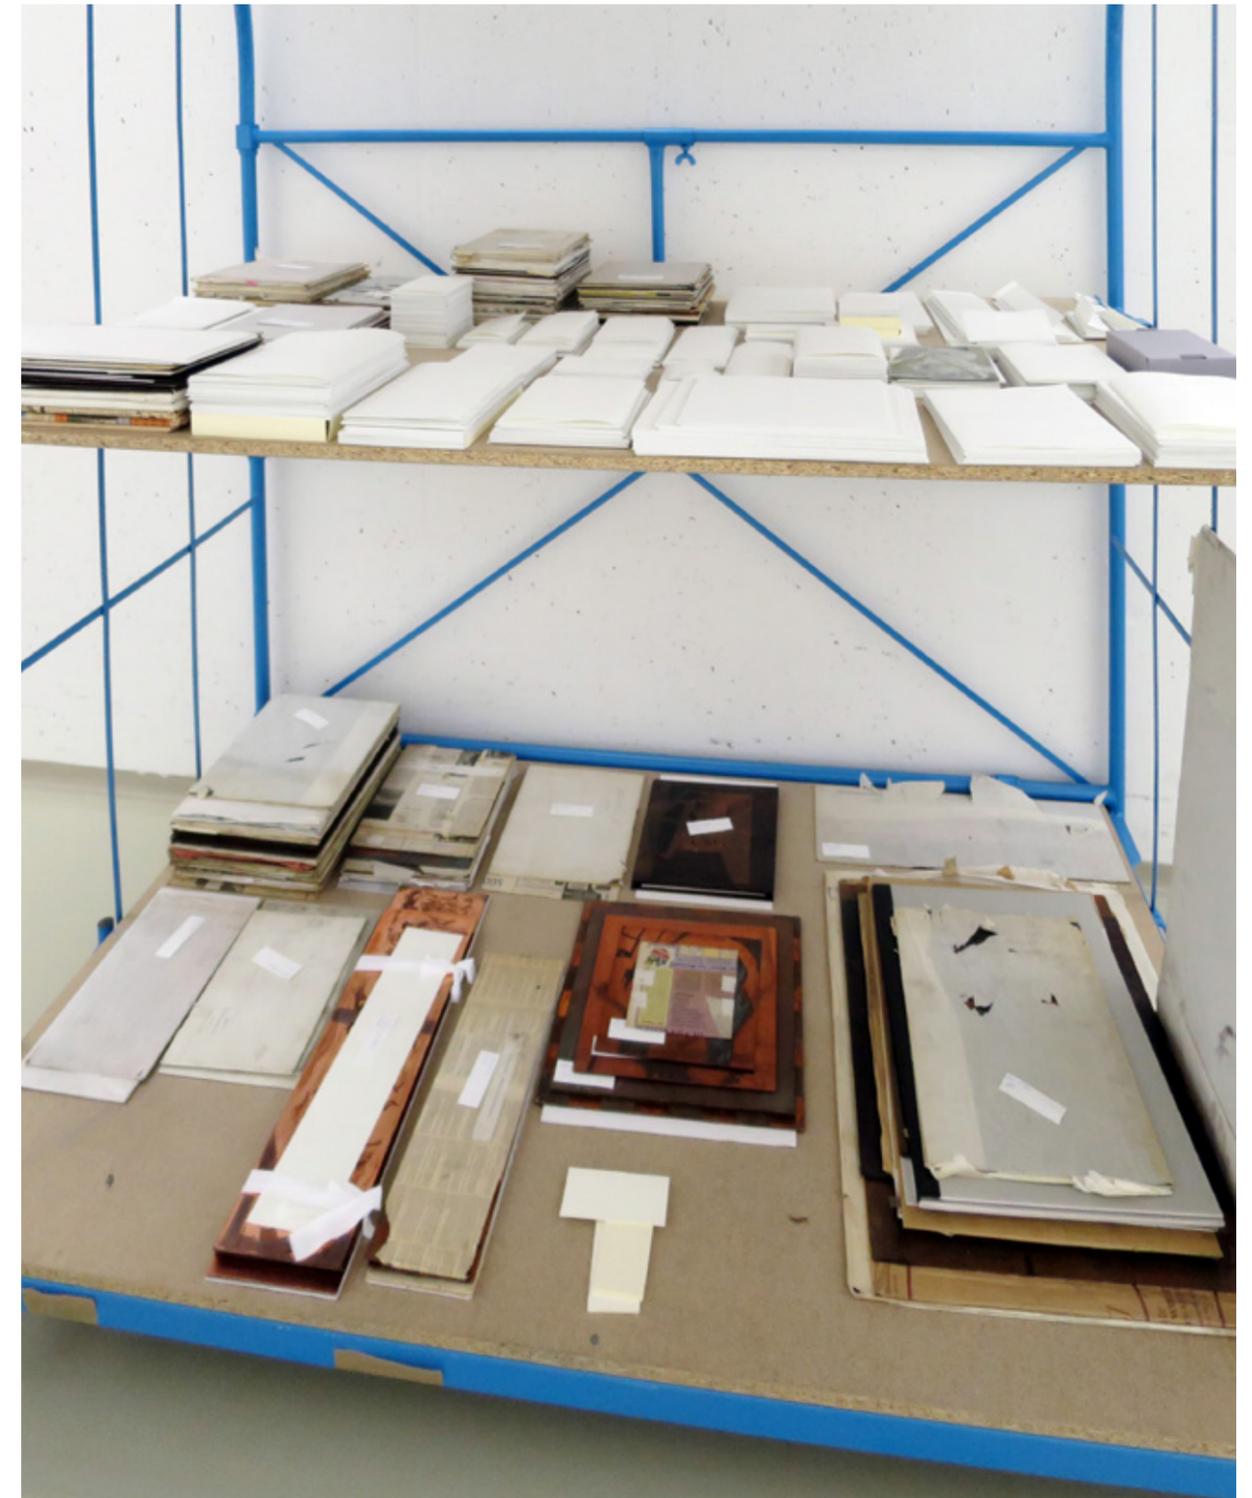
Fortschritt der Arbeiten während der Abfassung des Berichts
Foto: Landessammlungen NÖ
